Bloques de Tierra Comprimida adicionados con fibras naturales

Rubén Salvador Roux Gutiérrez
José Adán Espuna Mújica

Primera edición: noviembre 2012

La presente obra fue dictaminada favorablemente por la Comisión de Arbitraje de la Facultad de Arquitectura, Diseño y Urbanismo.
(Universidad Autónoma de Tamaulipas)

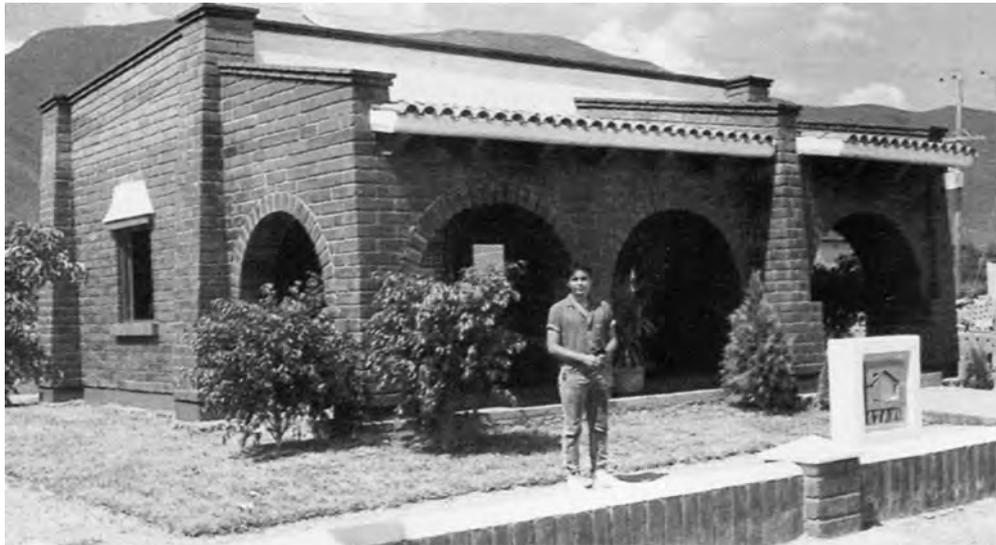
Figura 3. ITAVU, casa tamaulipeca de BTC

zación del BTC, pero sin olvidar las técnicas tradicionales utilizadas. No obstante dicho programa careció de una verdadera investigación de las características principales de la tierra adecuada para estas técnicas, lo que se reflejó cuando en 1985, las lluvias producidas por el ciclón Gilberto, reblandecieron los muros de las viviendas construidas con esta técnica.

Esto fue debido, a que se consideró erróneamente que por estar ubicadas las edificaciones en una zona de poca lluvia los muros no necesitaban estar recubiertos, no contemplándose la posibilidad que se produjera un fenómeno meteorológico como el Gilberto, esta situación hizo que las personas rechazarán la técnica de tierra y abortaran el programa.

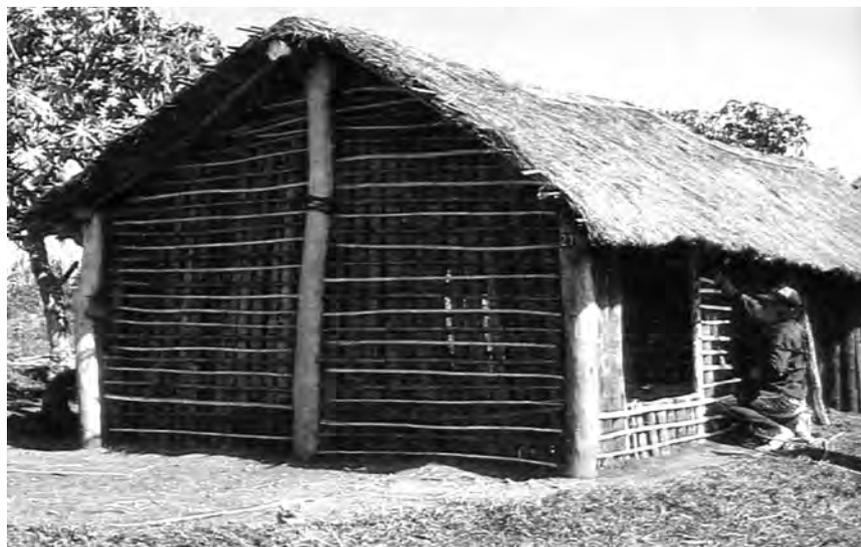
Figura 7. Construcción de bajareque

Esta técnica data desde la sedentarización del hombre, hecho acontecido hace ya siete mil años. En el momento que el hombre tuvo que permanecer en un sitio ya sea para cuidar los cultivos o los animales que domesticó, se hizo necesaria la construcción de un hábitat mejor que las cuevas. El primer paso fue “embarrar” un material vegetal, mejorando con esto la hermeticidad de los muros y naciendo de esta manera la técnica que hoy conocemos como bajareque.

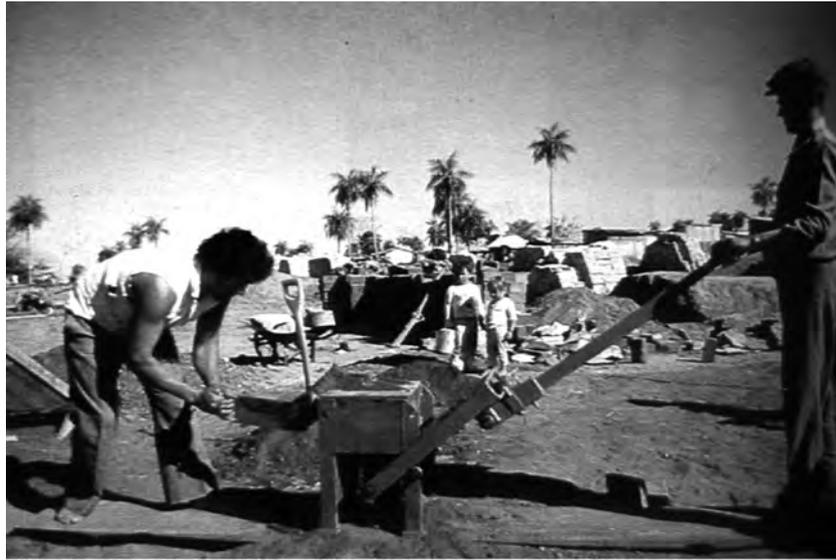
Figura 10. Fabricación de Bloques de Tierra Comprimida

que además en su proceso de fabricación se emplea maquinaria, que comprime al material de una manera significativa, haciendo que mejoren así sus características mecánicas.

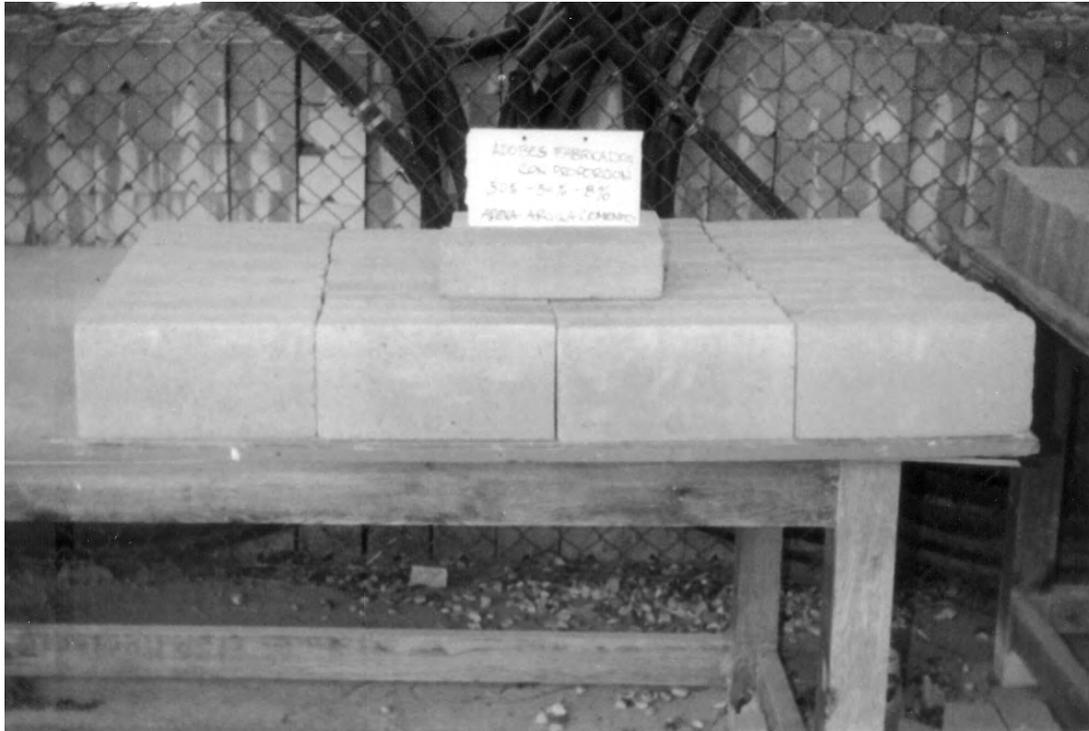
Figura 1. BTC de tierra comprimida

Una vez hechos los trabajos preliminares al suelo y a la fibra que determinó el porcentaje a utilizar, se procedió a la fabricación del grupo control (estabilizado con cemento al 6% sin fibra) y al grupo experimento, conformada por cuatro muestras de 10 especímenes cada una, incluyendo fibra en proporción de 0.5, 1, 1.5 y 2% de fibra de coco en peso. Estas proporciones se basan en que, en el procedimiento tradicional se utiliza 1%, por lo que se realizaron pruebas, hacia abajo y hacia arriba de este porcentaje.

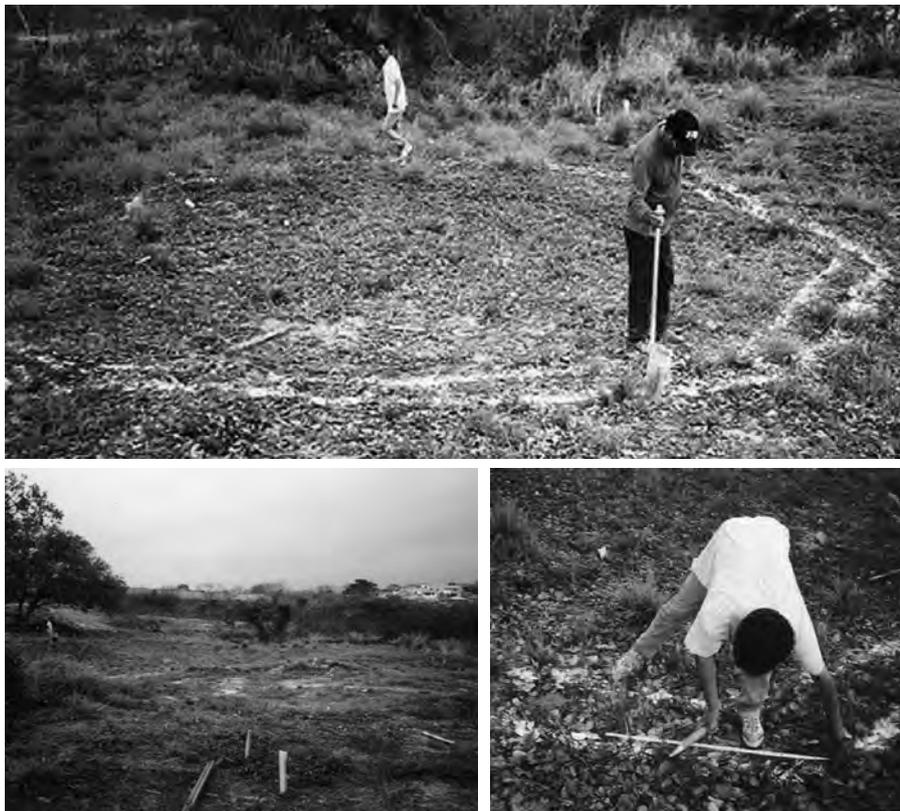
Figura 8A; B y C. Construcción de modelos experimentales

A. Replanteo. Una vez diseñados los modelos, se procedió a realizar el trazo físico de estos. El replanteo se realizó por medio de puentes de madera, hilo y cal, respetándose las medidas del proyecto.

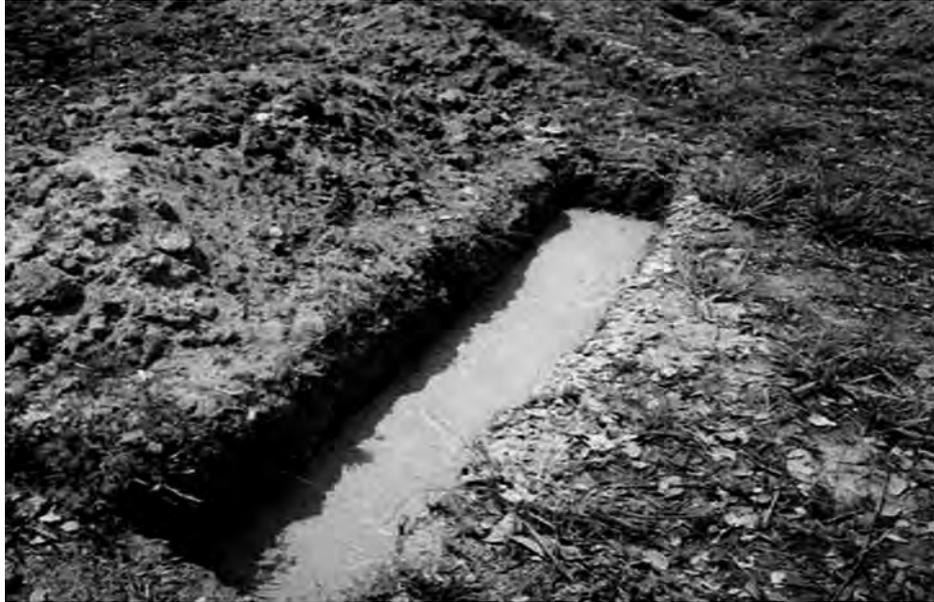
Figura 9. Vaciado o colado de concreto de cimentación

B. Cimentaciones. De acuerdo con la mecánica de suelos efectuada en el sitio, se determinó realizar cimentaciones con base de zapata corrida de concreto $f'c = 20$ Mpa. armada con malla electrosoldada 6-6 x 4-4, el espesor de la zapata es de 10 cm y un ancho de 40 cm, la profundidad de la cimentación fue variable pero en ningún caso menor de 40 centímetros.

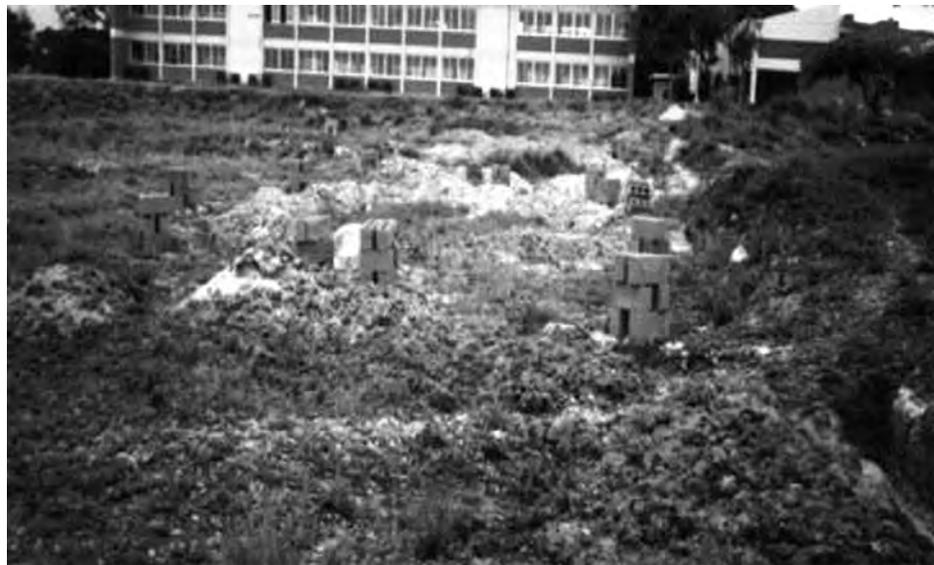
Figura 10. Construcción de zócalos

C. Zócalo. Una vez coladas las zapatas corridas se labró con BTC de concreto de 15 x 20 x 40 cm el zócalo para nivelar la construcción, este se tomó con mortero de cemento-arena en proporción 1:4, debiendo quedar perfectamente cortada la mezcla.

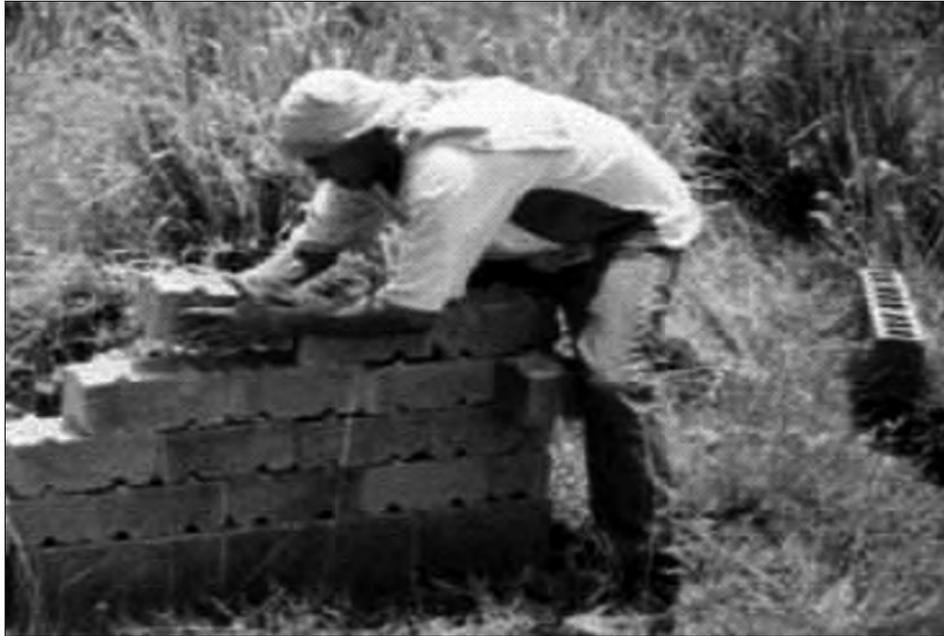
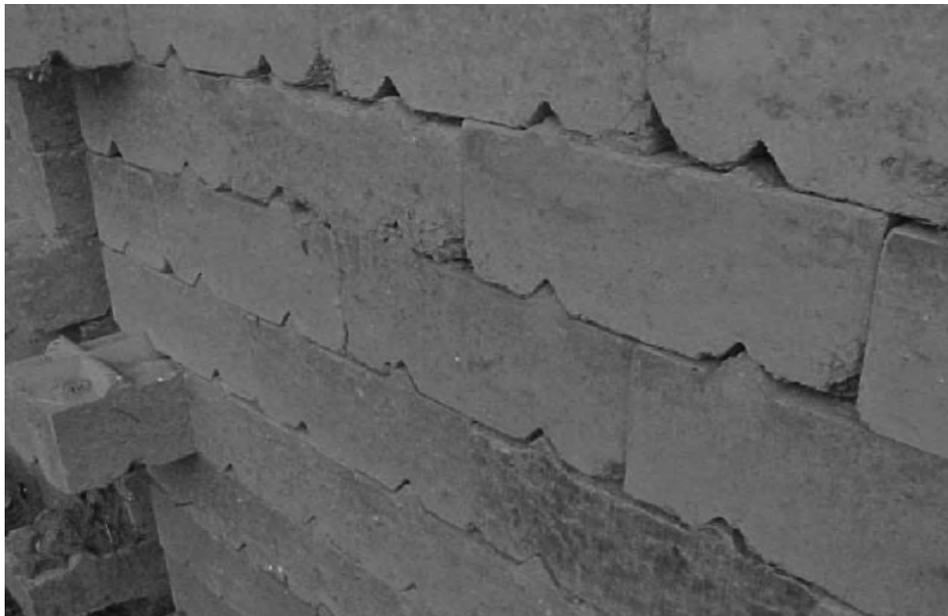
Figura 11. Construcción de los muros del Módulo núm. 6

D. Muros. Los muros de carga fueron de BTC con cemento al 6% y reforzados con fibra de coco y sin fibra de coco, las juntas con mortero cemento-arena en proporción 1:4, con juntas de mortero de lodo y con juntas machihembradas, con dimensiones de 14 x 10 x 28 cm. El aparejo de los mismos fue tal que no se permitió que se formasen planos verticales de juntas.

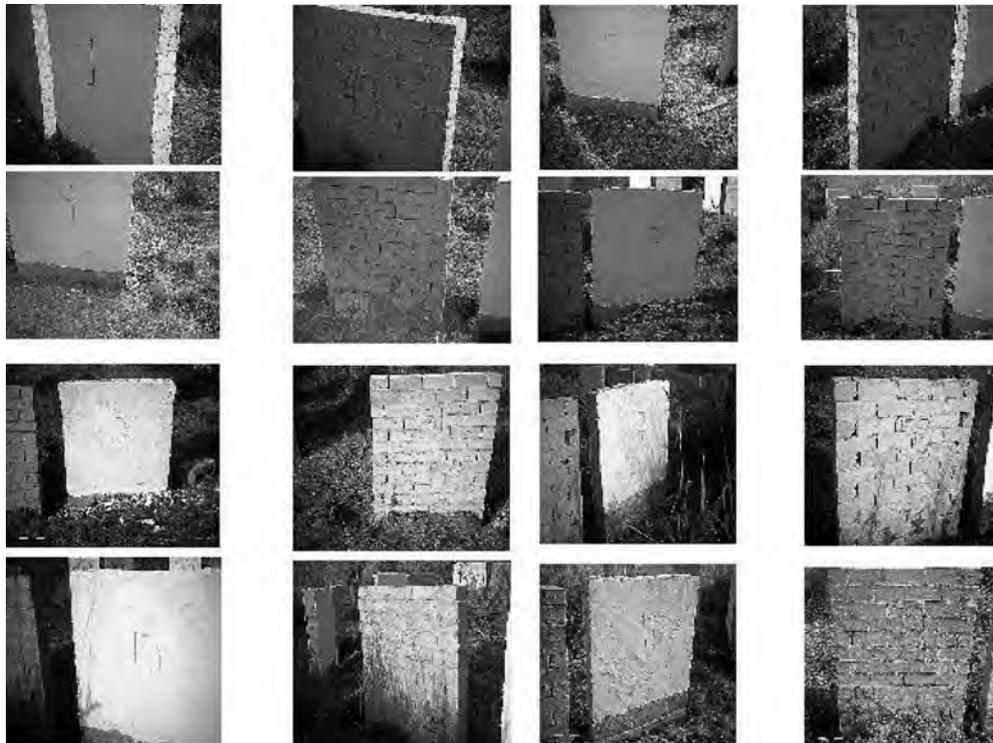
Figura 1. Fotografías de los muros del octágono núm. 1, en el orden en que se indican en el cuadro superior

Se realizó muestreo por medio de la observación de los seis octágonos de prueba, la observación fue mensual y se basó sobre ocho características. Los resultados de las incidencias observadas en cada uno de los octágonos se muestra en los cuadros 4.LVI, 4.LVII, 4.LVIII, 4.LIX, 4.LX y 4.LXI. Las fotos de los muros que constituyen cada uno de los mismos se representan a continuación en las figuras 1, 2, 3, 4, 5 y 6.

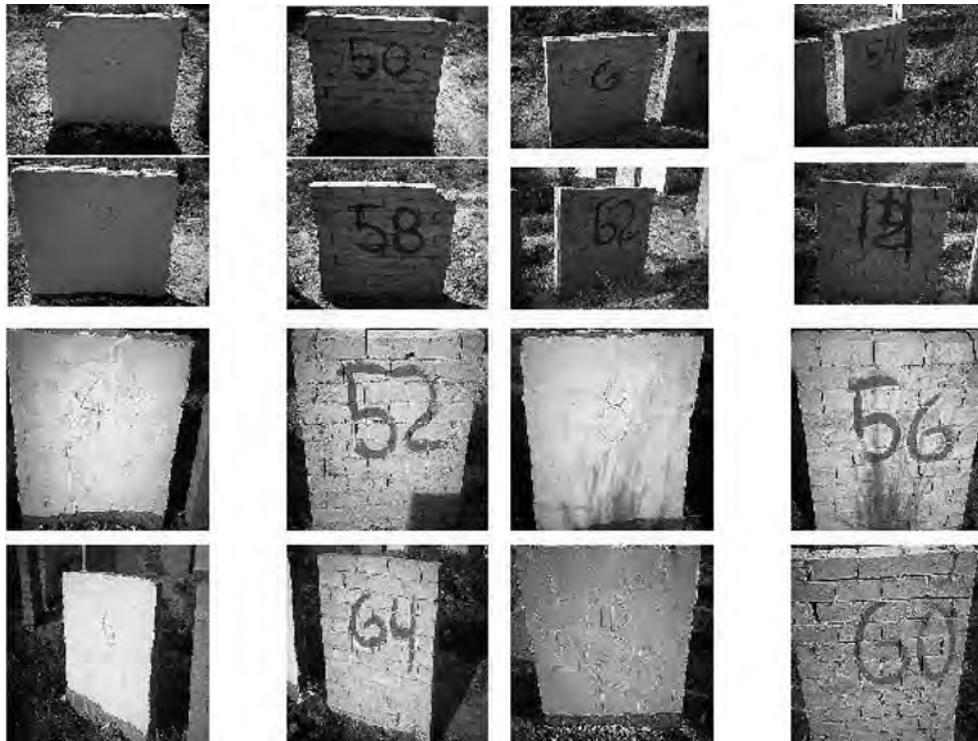
Figura 2. Fotografías de los muros del octágono núm. 2, en el orden en que se indican en el cuadro superior

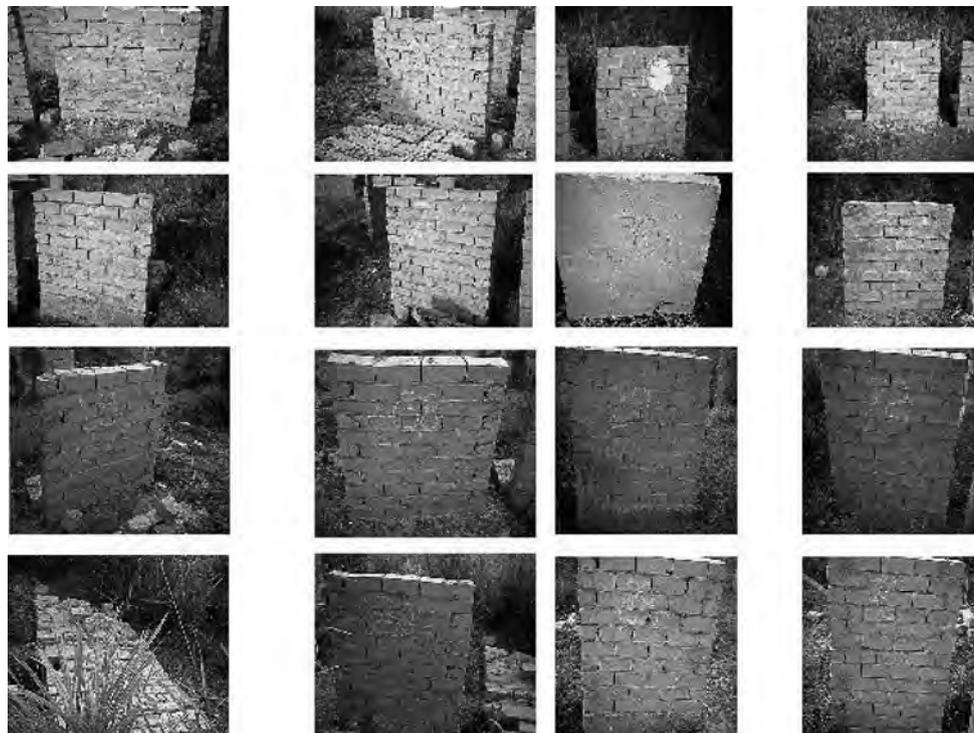
Figura 4. Fotografías de los muros del octágono núm. 4, en el orden en que se indican en el cuadro superior

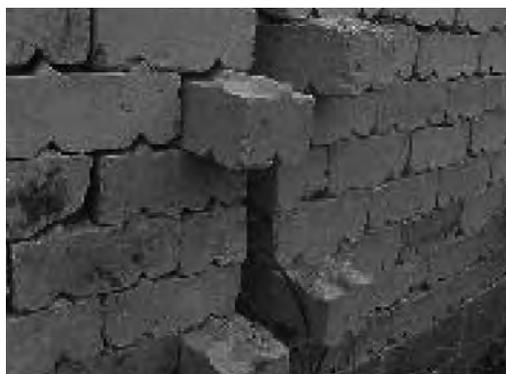
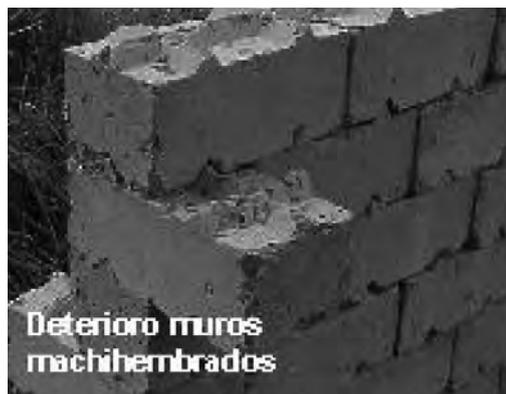
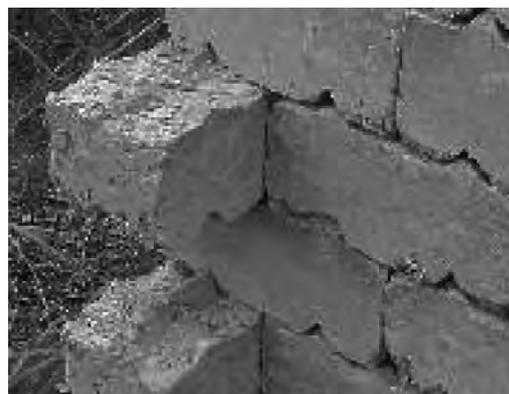
- Se observa que los muros que han sido recubiertos con estuco, tienen una mayor estabilidad, que los que no lo están.
- El muro 32 que se colapsó, fue como consecuencia a un fuerte norte con vientos sostenidos de 80 km/hora y debido a que los muros no cuentan con refuerzos de hormigón armado.
- Los muros de los octágonos núm. 5 y 6, presentan un mayor deterioro que los de los octágonos núm. 1, 2, 3 y 4, debido a que por su forma machihembrada tienen mayor facilidad de acumulamiento de humedad, asimismo esto origina que los BTC se deformen y generen fracturas por cargas diferenciales.

Figura 7. Fotografías de los muros machihembrados y su deterioro.

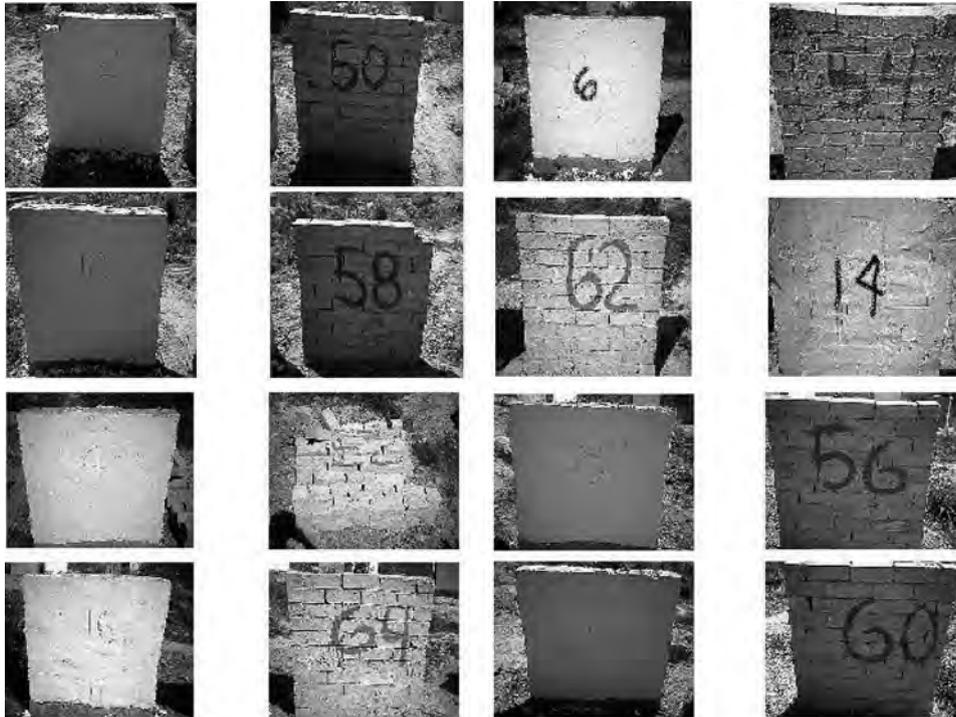
Figura 9. Fotografías de los muros del octágono núm. 2, en el orden en que se indican en el cuadro superior

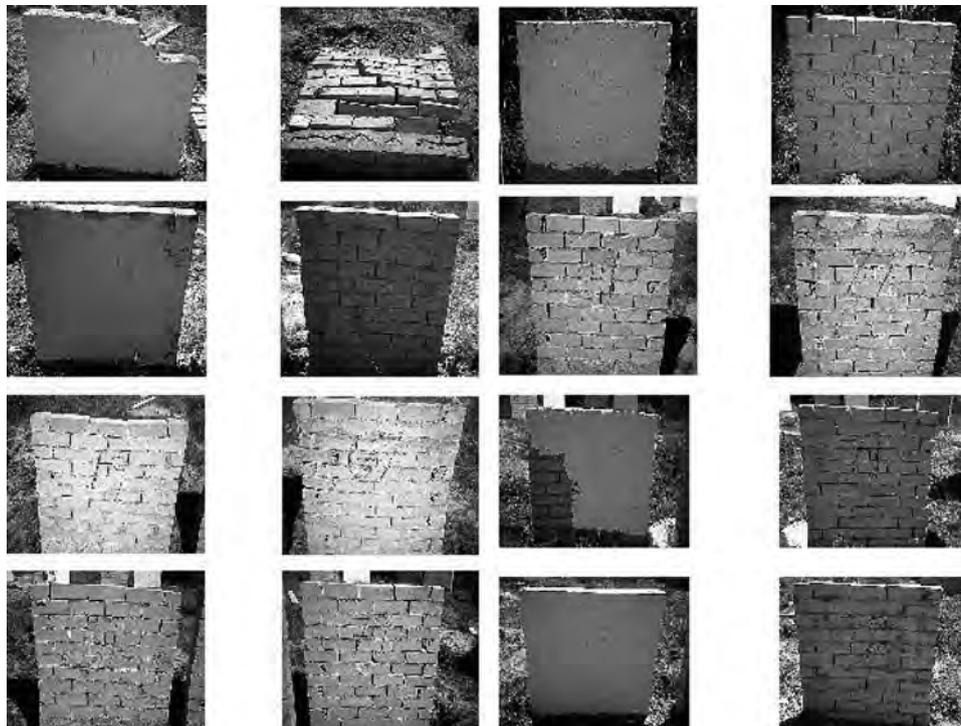
Figura 10. Fotografías de los muros del octágono núm. 3, en el orden en que se indican en el cuadro superior

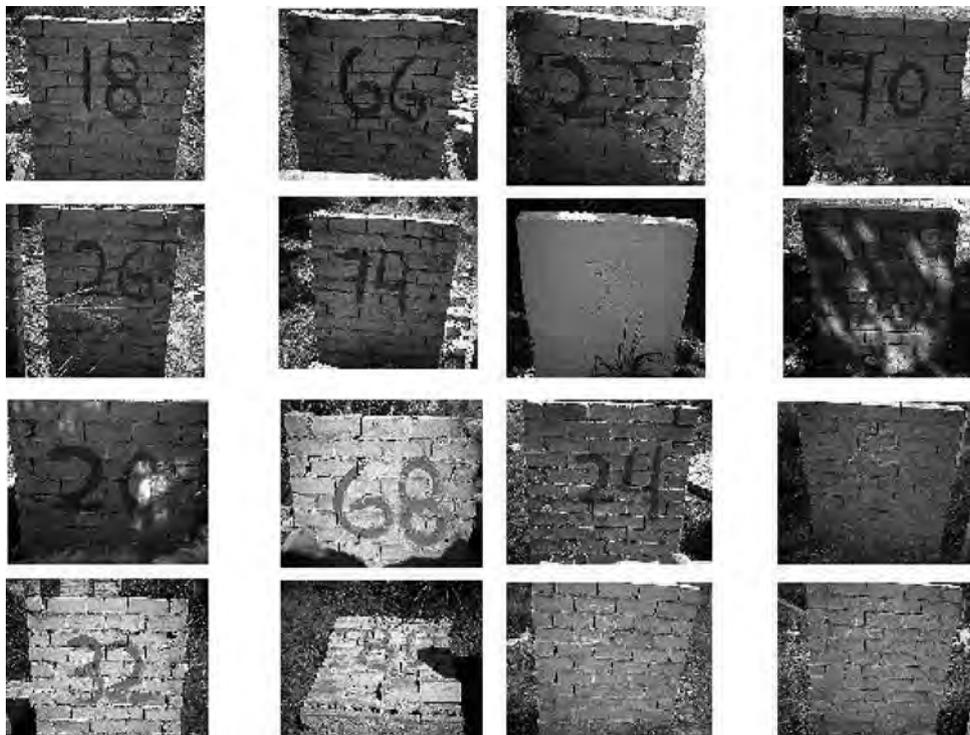
Figura 11. Fotografías de los muros del octágono núm. 4, en el orden en que se indican en el cuadro superior

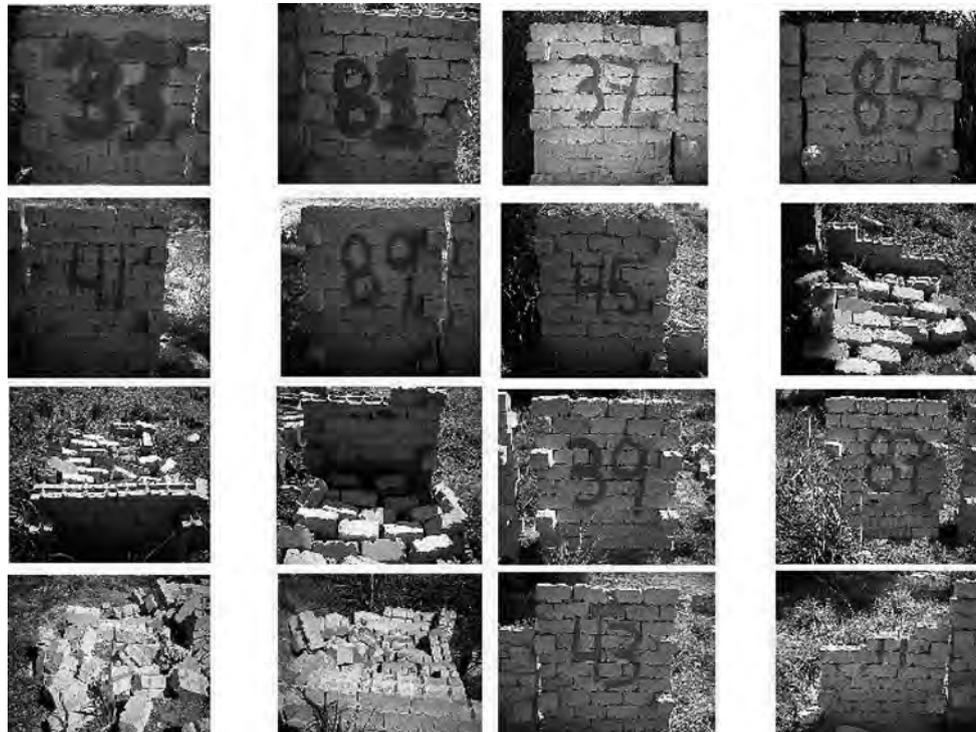
Figura 12. Fotografías de los muros del octágono núm. 5, en el orden en que se indican en el cuadro superior

- Los muros 35, 40, 47, 52, 65, 80, 83, 91, 93 y 95 que se colapsaron, fue debido al vandalismo de personas ajenas al proyecto, ya que las características que presentan los restantes denotan que no colapsaron por fenómenos naturales.
- Los muros de los octágonos núms. 5 y 6, siguen presentando un mayor deterioro que los de los octágonos núms. 1, 2, 3 y 4, debido a que por su forma machihembrada tienen mayor facilidad de acumulación de humedad, asimismo esto origina que los BTC se deformen y generen fracturas por cargas diferenciales.

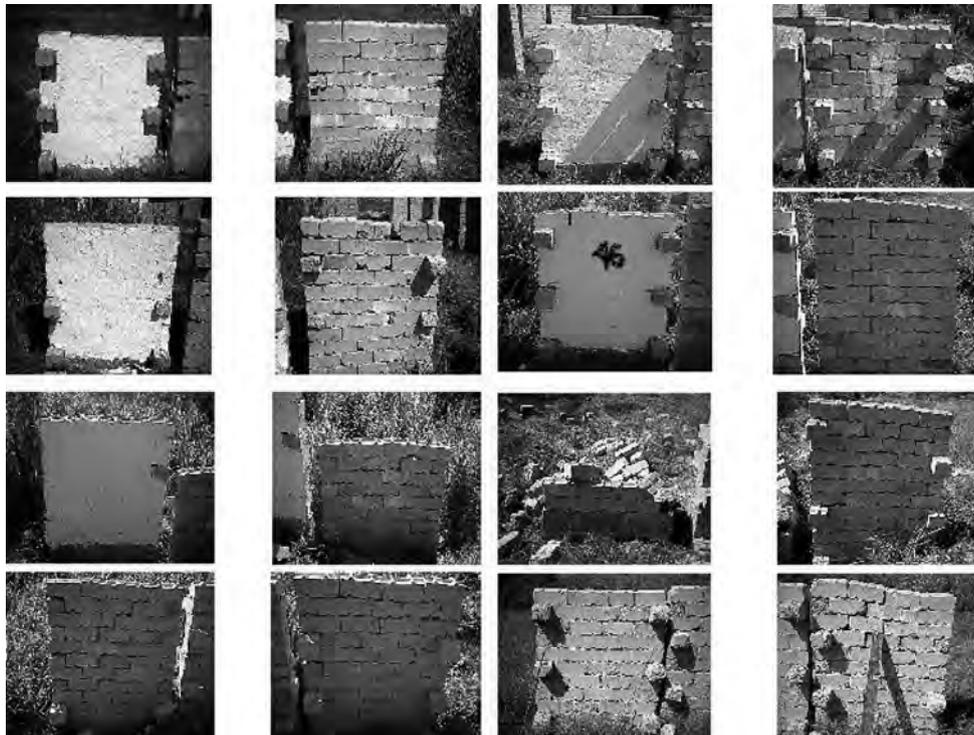
Figura 13. Fotografías de los muros del octágono núm. 6, en el orden en que se indican en el cuadro superior

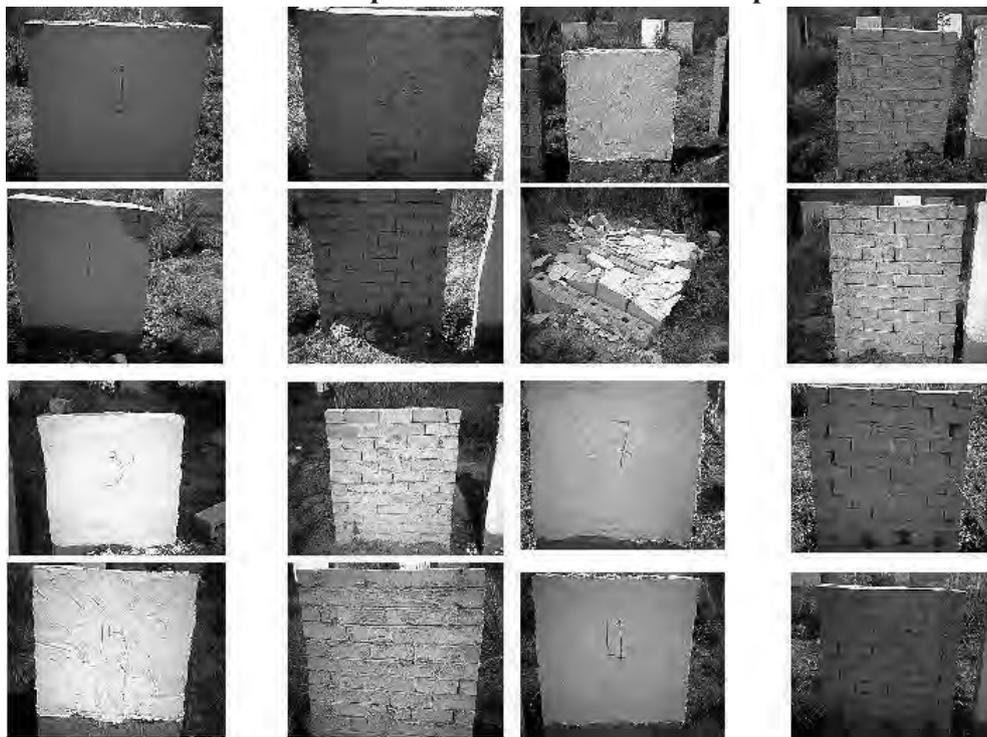
Figura 15. Fotografías de los muros del octágono núm. 1, en el orden en que se indican en el cuadro superior

Los resultados de las incidencias observadas en cada uno de los octágonos se muestran en los cuadros 4.LXVIII, 4.LXIX, 4.LXX, 4.LXXI, 4.LXXII y 4.LXXIII. Las fotos de los muros que constituyen cada uno de los mismos se representan en las figuras 15, 16, 17, 18, 19 y 20.

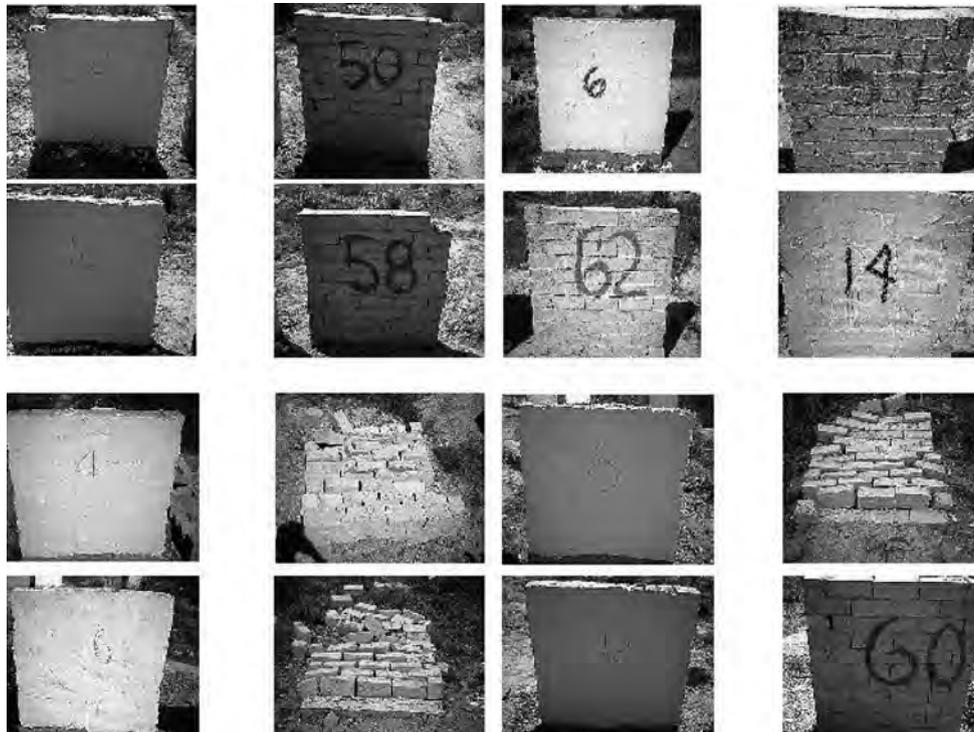
Figura 16. Fotografías de los muros del octágono núm. 2, en el orden en que se indican en el cuadro superior

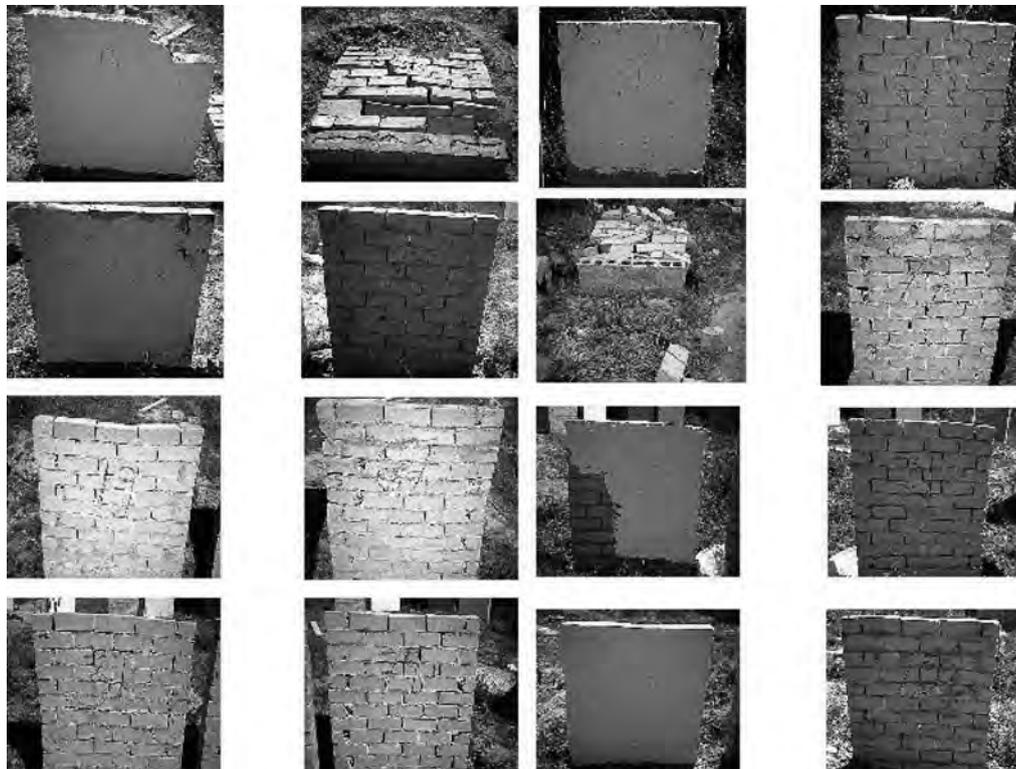
Figura 17. Fotografías de los muros del octógono núm. 3, en el orden en que se indican en el cuadro superior

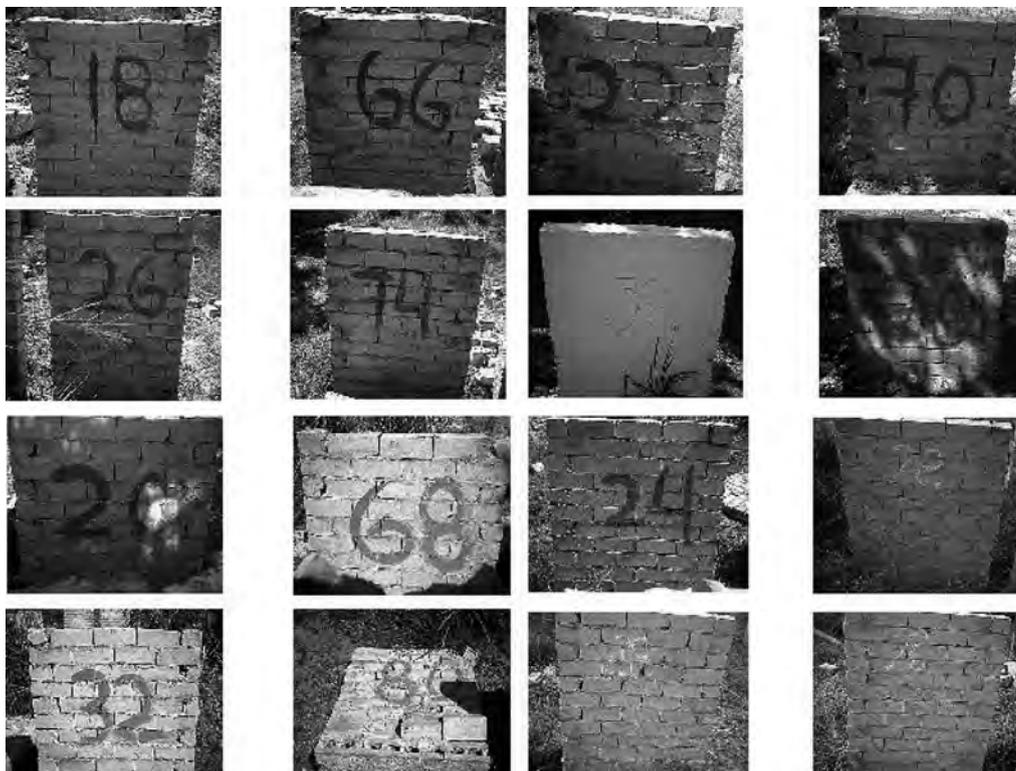
Figura 18. Fotografías de los muros del octágono núm. 4, en el orden en que se indican en el cuadro superior

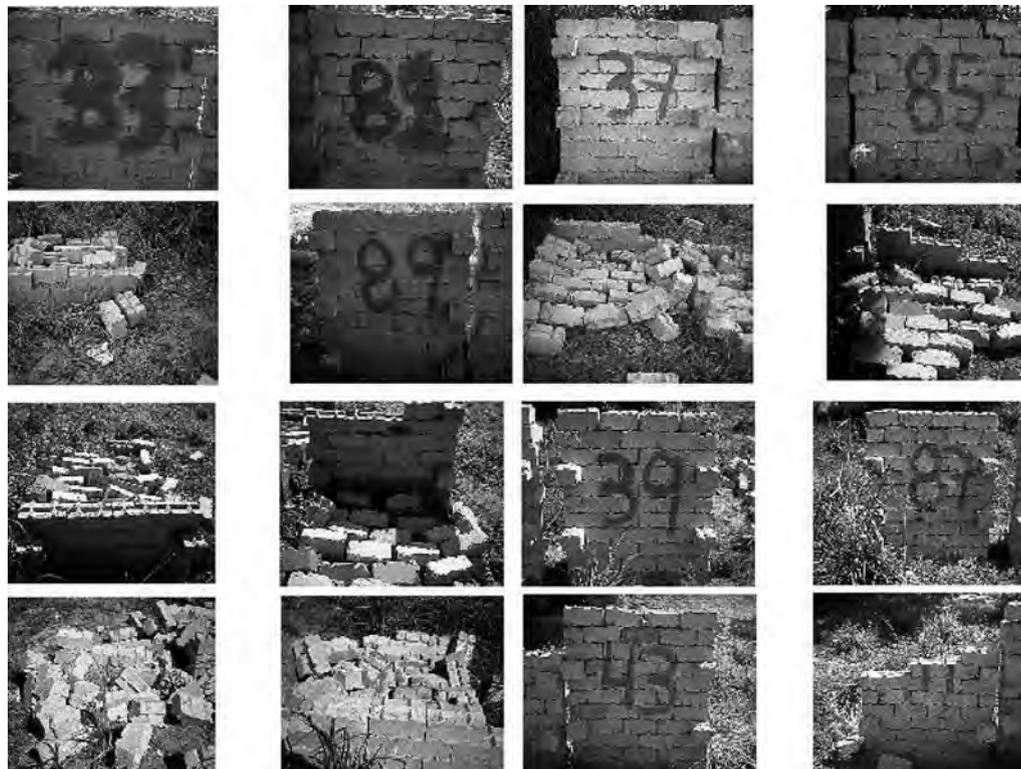
Figura 19. Fotografías de los muros del octágono núm. 5, en el orden en que se indican en el cuadro superior

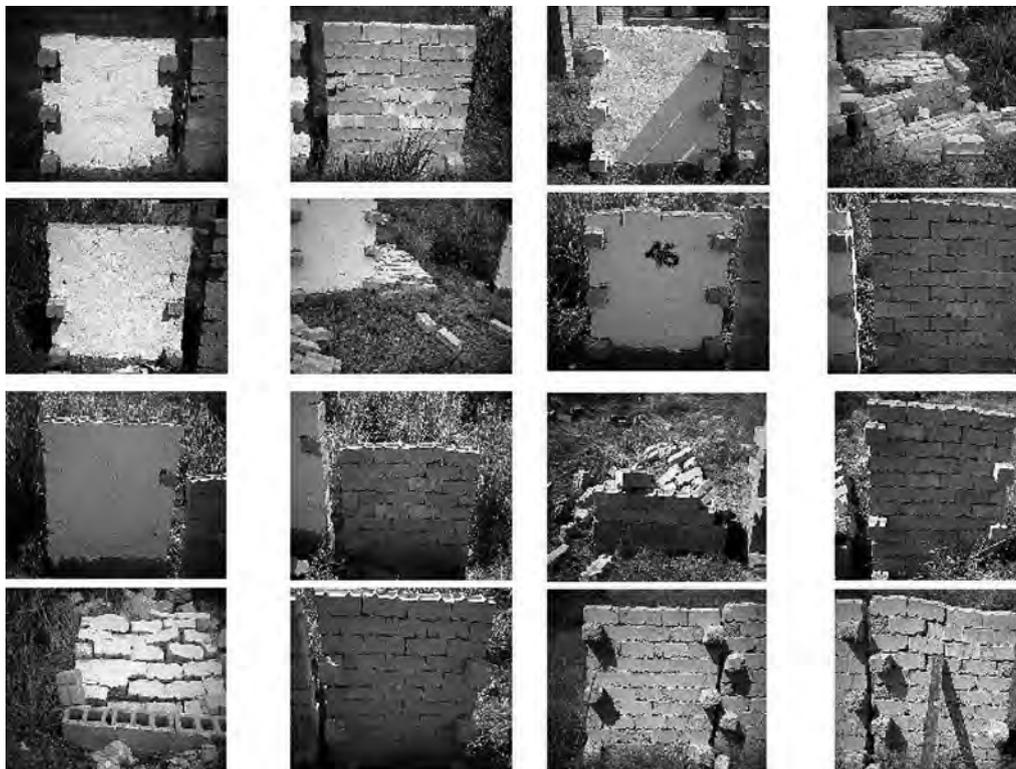
Figura 20. Fotografías de los muros del octágono núm. 6, en el orden en que se indican en el cuadro superior

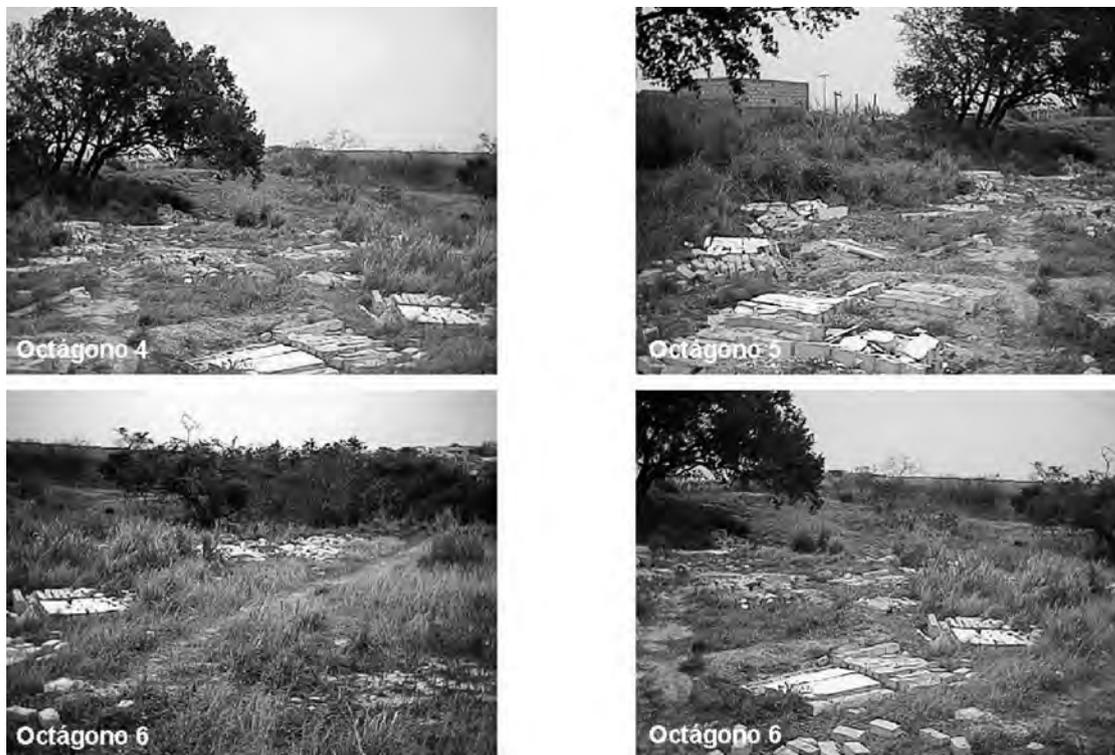
Figura 21. Fotografía de los octágonos 4, 5 y 6 colapsados

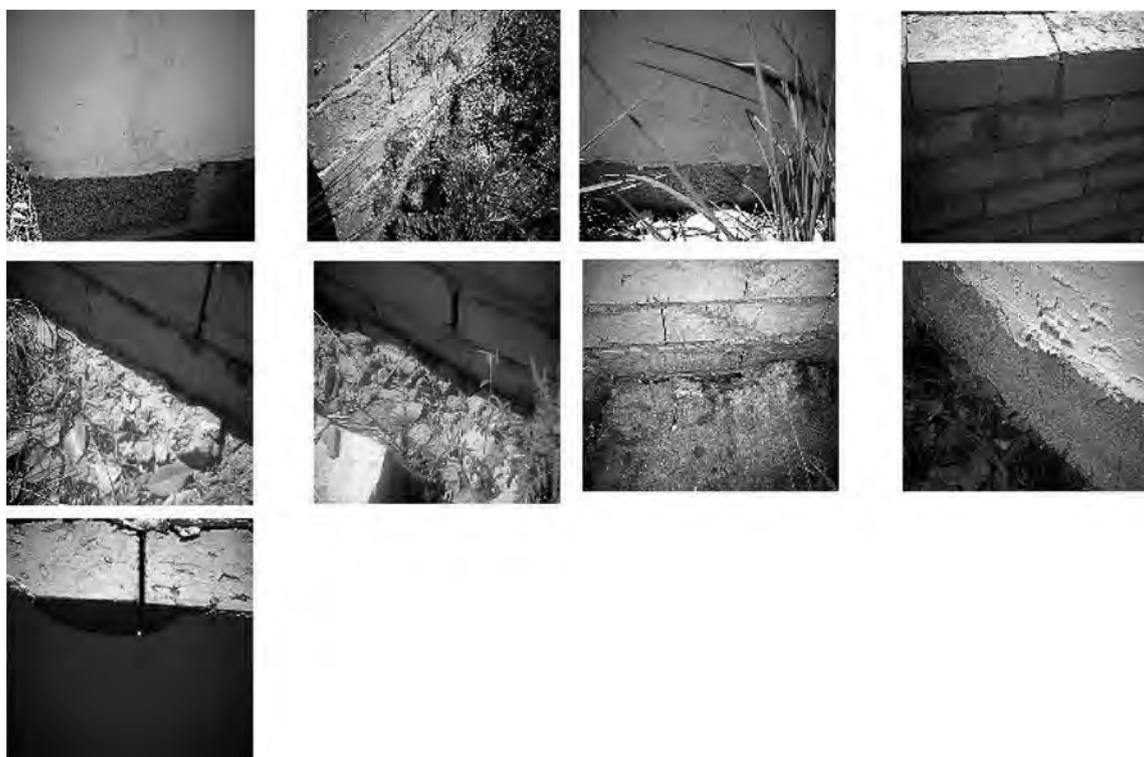
A continuación en la figura 22 se presentan diferentes aspectos de los muros de los octágonos 1, 2 y 3, durante el mes de mayo.

Figura 22. Las fotografías muestran el estado que guardan los muros de los octágonos 1, 2 y 3

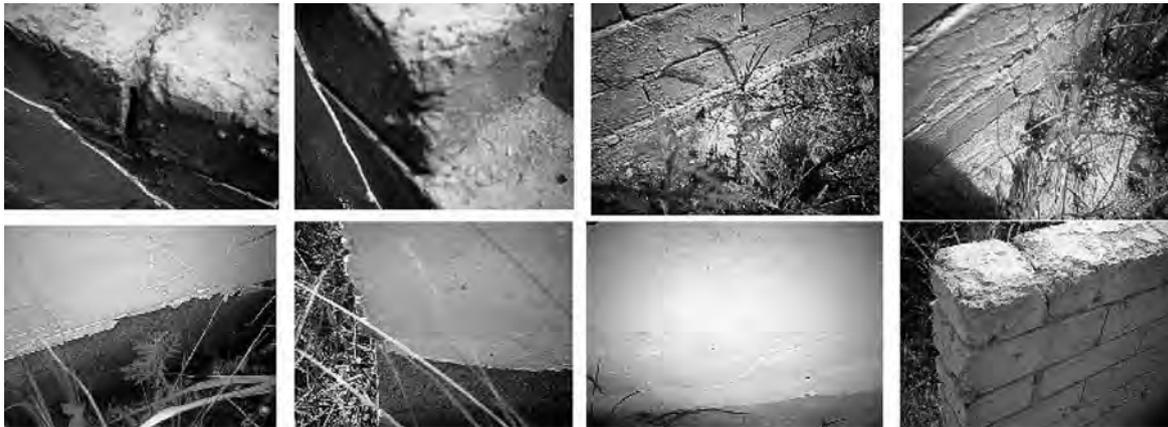
A continuación en la figura 24 se presentan diferentes aspectos de los muros de los octágonos 1, 2 y 3, durante el mes de julio.

Figura 24. Las fotografías muestran el estado que guardan los muros de los octágonos 1, 2 y 3

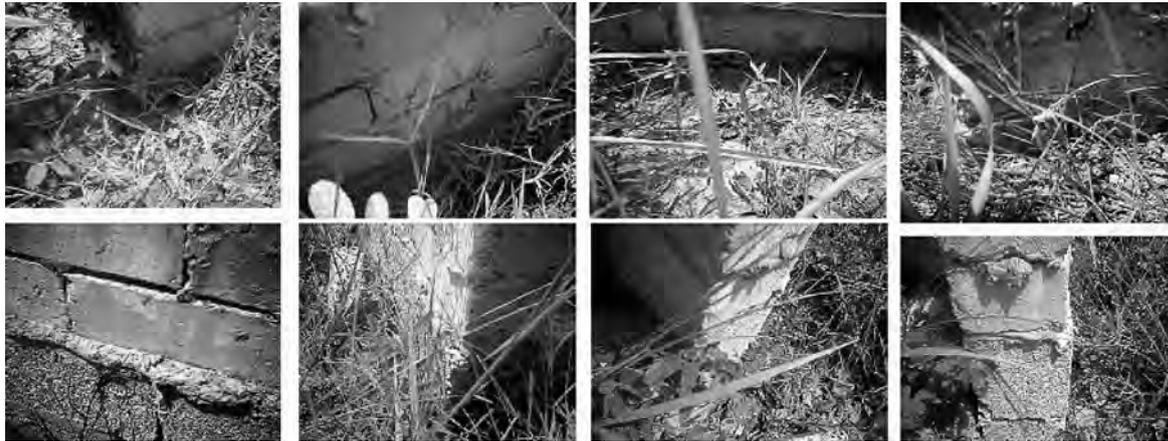
Sólo falta un mes para terminar el experimento. A continuación en la figura 25 se presentan diferentes aspectos de los muros de los octágonos 1, 2 y 3, durante el mes de agosto.

Figura 25. Las fotografías muestran el estado que guardan los muros de los octágonos 1, 2 y 3

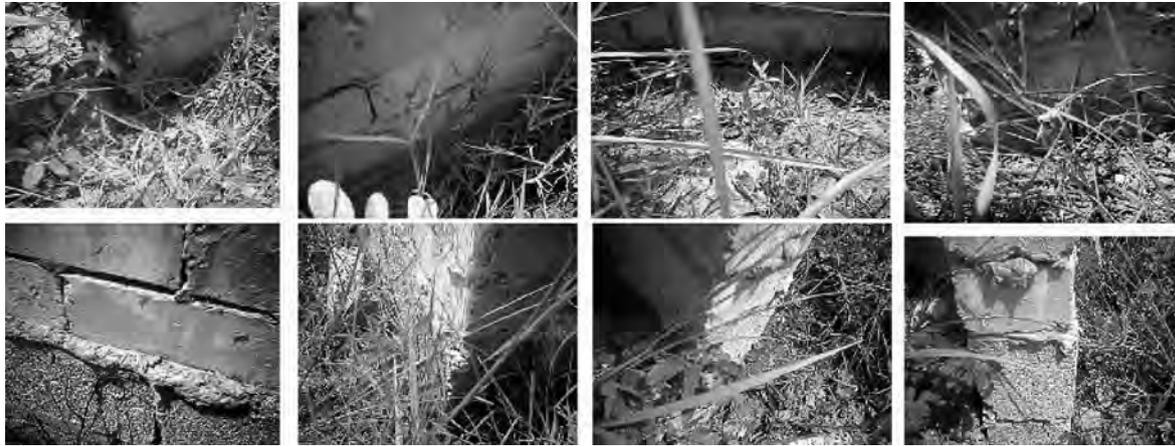
- El comportamiento de los muros durante este último mes no presentó cambio alguno. Se ha terminado el experimento. A continuación en la figura 26 se presentan diferentes aspectos de los muros de los octágonos 1, 2 y 3, durante el mes de septiembre.

Figura 26. Las fotografías muestran el estado que guardan los muros de los octágonos 1, 2 y 3
